## 震災前の木造密集市街地の実態と被災による市街地建物・ 住宅被害の構造に関する研究

### THE STUDY ABOUT THE ACTUAL CONDITION OF WOODEN CLUSTERED HOUSES AREAS BEFORE THE EARTHQUAKE, AND THE MECHANISM OF DAMAGES IN THESE AREAS

安藤元夫\*, 幸田 稔\*\*, 小島 孜\*\*\*, 曾根秀一\*\*\*\*  
*Motoo ANDOU, Minoru KOUDA, Tsutomu KOJIMA  
and Syuuichi SONE*

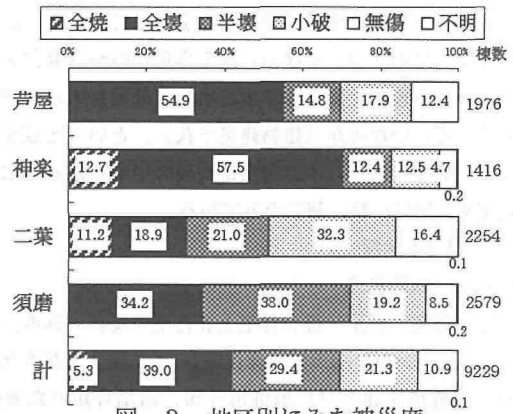
図一三 地区別にみた被災度

建物全体で全壊率をみる(図一三)。芦屋地区55%、神楽地区58%、二葉地区19%、須磨地区34%である。半壊とあわせてみると、芦屋地区70%、神楽地区70%、二葉地区40%、須磨地区72%となり、それに神楽地区、二葉地区では全焼の各13%、11%が加わる。被害の大きい順に、神楽地区、芦屋地区、須磨地区、二葉地区となる。神楽、芦屋地区では過半数が全壊という大きな被害を、須磨地

区でも全・半壊が3/4という大きな被害となっている。これら3地区に比べると二葉地区での被害は相対的には小さい。

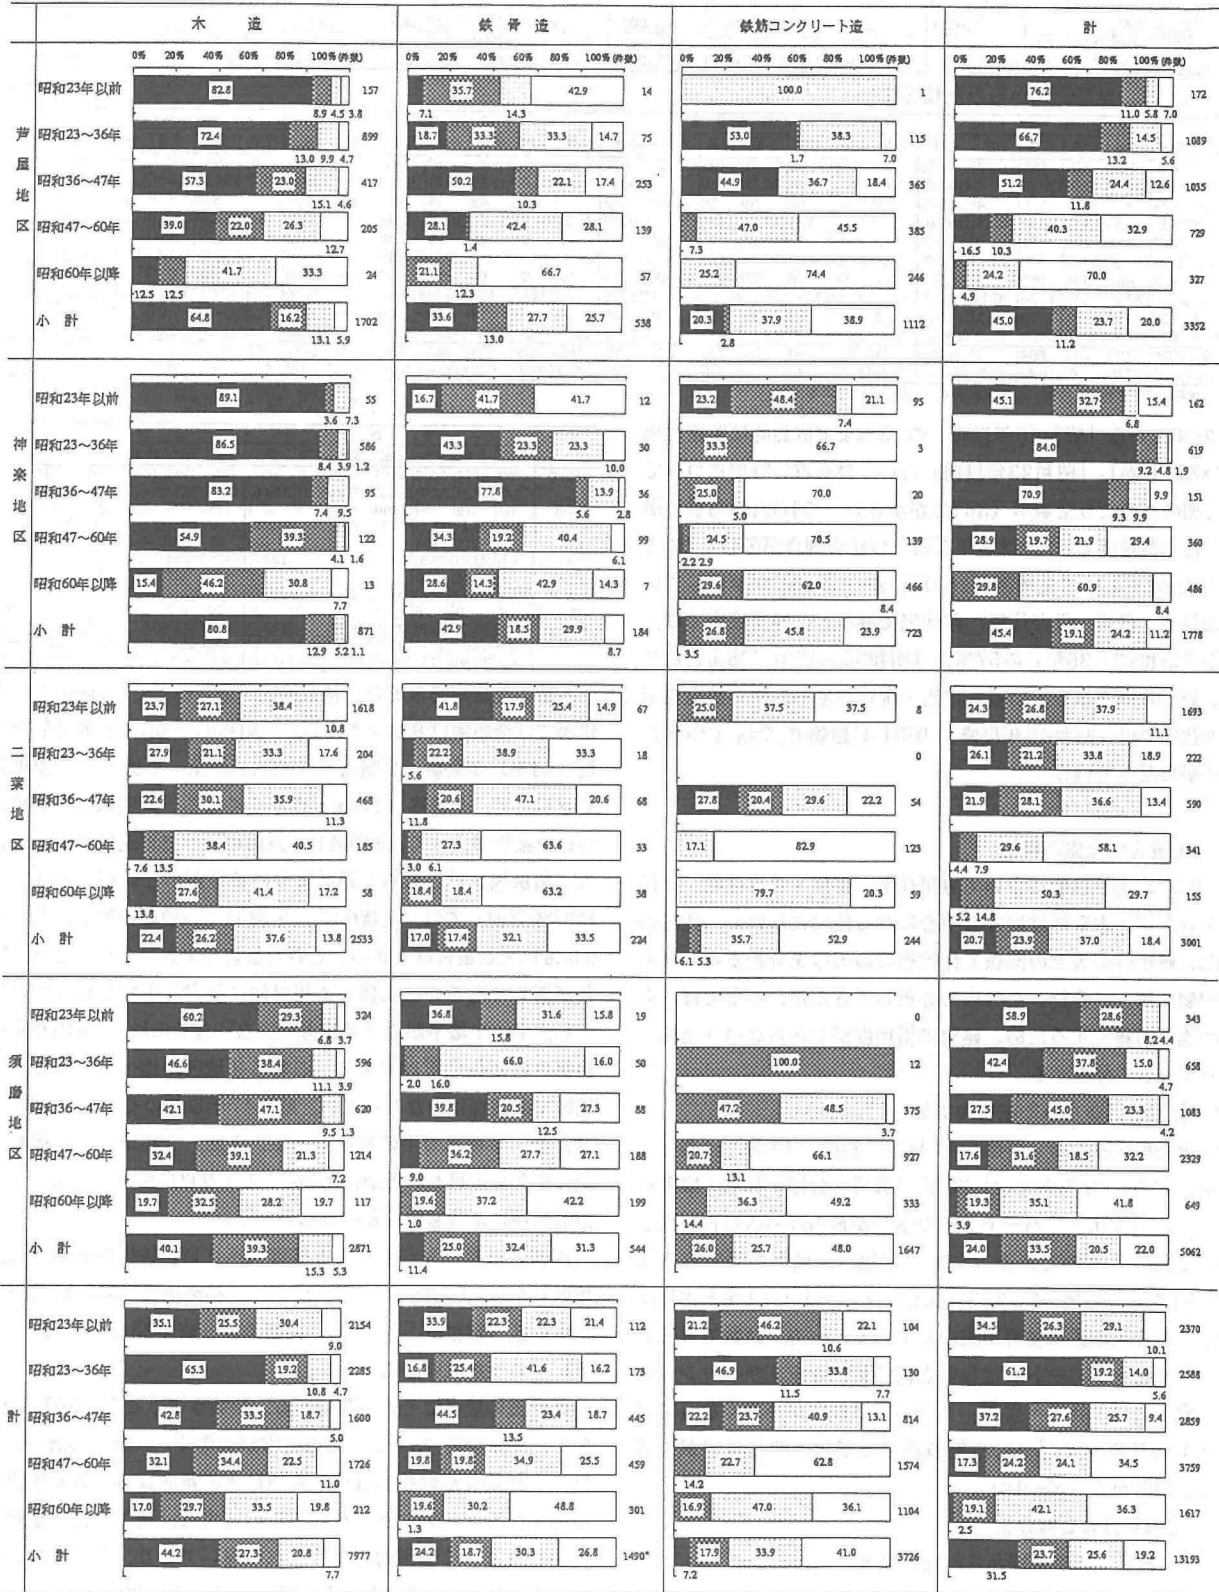
図一4 構造・建築時期からみた被災度の地区比較

木造の全壊率をみると、神楽地区が最もひどく、昭和47年以前の建物では全壊率は8割をこえる。「昭和47～60年」の建物でも過半数（54%）が全壊、9割以上（93%）が全・半壊で、「60年以降」ではじめて、全壊率（15%）が小さくなる。芦屋地区も神楽地区について被害が大きく、昭和47年以前の建物では過半数が全壊している。須磨地区はこれら2地区よりは被害が小さいが、それでも「昭和23年以前」では、全壊60%、昭和47年以前の建物では全・半壊率90%以上と被害は大きい。これら被害の大きい3地区では、建築年代が新しくなるのに比例して相対的に被害は小さくなっている。しかし、全・半壊率が小さく被害が少なくなるのは、昭和60年以降に建築された住宅だけである。これら3地区に比べると震度6の二葉地区での被害はかなり小さい。昭和47年以前ののもので、全壊率20%台、全・半壊率で半数程度である。また、二葉地区での揺れが小さかったためと思われるが、昭和47年より以前の各時期については、建築時期による被害の差はみられない。

木造とは逆にRC造による被害は小さい。被害のあるのは、芦屋地区（昭和23～36年、36～47年）、神楽地区（昭和23年以前）、二葉地区（昭和36～47年）、須磨地区（昭和23年～36年、36～47年）といった古い住宅である。

鉄骨造の被害はその中間にある。全壊率でみると、神楽地区（43%）、芦屋地区（34%）では被害が大きく、二葉、須磨地区は小さい。また鉄骨造の被害は建築時期による傾向はみられず被害はバラついていて、このことから鉄骨造の被害は、第1には、地区差として現われている地震動による揺れの違いであり、第2には、建築の古さよりも施工の良否等建築の質によるものと思われる。

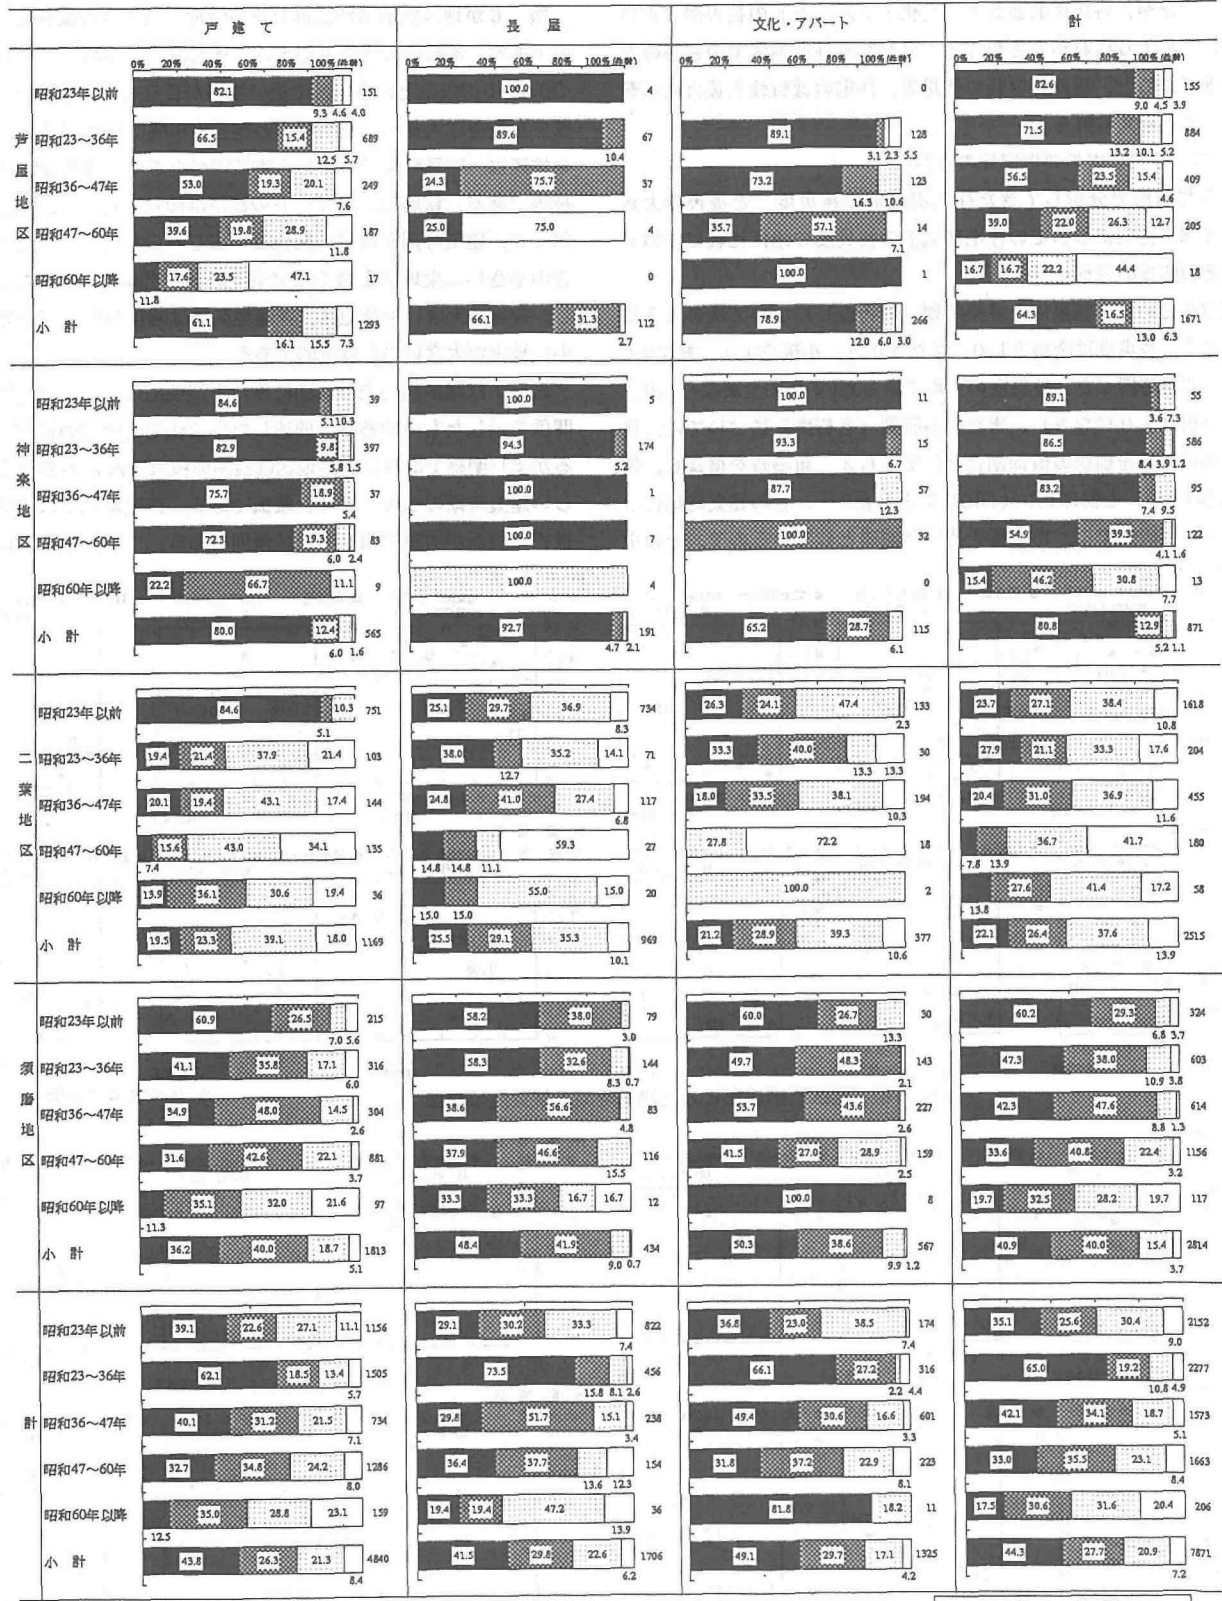
図一五 木造住宅における住宅形式・建築時期からみた被災度の地区比較

式をベースに地区別、建築時期別に被災度を分析する(図一5)。  
 住宅形式別の全壊率、全・半壊率をみると、文化・アパート(49%、79%)、長屋(42%、71%)、戸建(44%、70%)であり、文化・アパートが最も被害が大きい。長屋と戸建は同程度にみえるが、これは被害の少ない二葉地区で長屋の割合が大きい(4地区

1,706戸に対して960戸)ためであり、このことを差し引いて考えると被害は、長屋、戸建の順になる。

次に地区別に木造住宅の被害を考察する。最も被害の大きい神楽地区では、文化・アパート、長屋は、一部新しいものに半壊のみみられるが、ほぼ全滅である。戸建住宅についても、昭和60年以前の住

宅ではいずれも全壊率71～85%、全・半壊率は9割とほぼ壊滅状態である。昭和60年以降の住宅だけで、全壊率（22%、件数は9件と少ないが）が小さい。芦屋地区でも古い文化・アパート、長屋は一部半壊があるが、ほぼ全壊状態である。戸建住宅についても被害が大きい「昭和23年以前」の全壊率82%という大きい被害が

ら、建築時期に比例して被害は減少している。

須磨地区は、上記2地区よりは被害は小さい。しかし昭和47年以前の文化・アパート、長屋では、全壊で半数以上、全・半壊をあわせると90%と被害が大きい。戸建はそれよりは被害が少ないが、被害が小さくなるのは、やはり「昭和60年以降」（全壊率11%）だけ

である。二葉地区については、被害が小さい。文化・アパート、長屋で「昭和23年以前」の被害の方が相対的に小さい。その理由は、二葉地区のなかでも最も被害の小さい南部の駒ケ林で長屋や文化・アパートが多いからである。

以上、住宅被害の実態を、構造、住宅形式、建築時期の関係で分析してきたが、各地区共通して「文化・アパート」の被害が大きいこと、芦屋より揺れが小さかったと思われる神楽地区での被害の大きさを考えると、粗悪な材料の使用等、住宅の低質性も被害に影響していると考えられる。

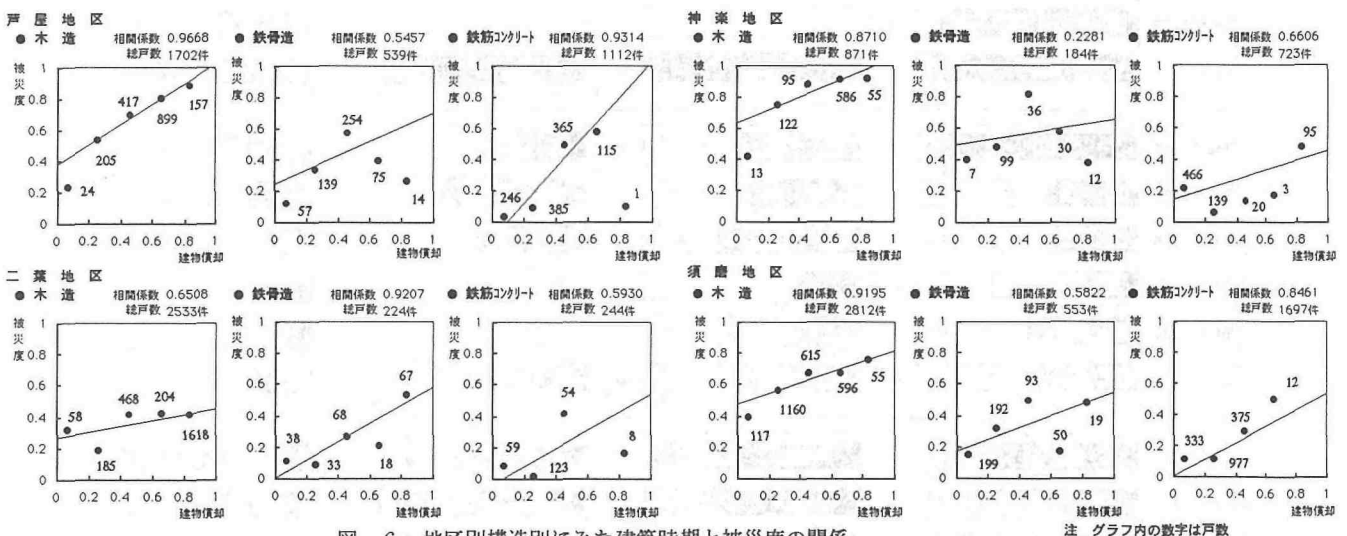
図一六 地区別構造別にみた建築時期と被災度の関係

図一六が地区別構造別にみた建築時期と被災度の関係を示したものである。被害の大きい木造では、神楽地区での昭和47年以前建築の0.8～0.9以上という壊滅に近い被害が目立つ。芦屋地区、須磨地区でも被害は大きく、建築時期と被害の相関は0.9以上と高い。二葉地区は、建築時期にかかわらず被害が小さく、被災度0.5以下の被害である。鉄筋コンクリートの被害は最も小さいが、須磨地区を除くと、建築時期と被害の関係はあまりみられない。鉄骨造も、被害の小さい二葉地区を除くと建築時期との相関はみられない。しかし、被害の大きい神楽地区、芦屋地区では昭和36～47年建築のものに被害が大きいのが特徴的である。

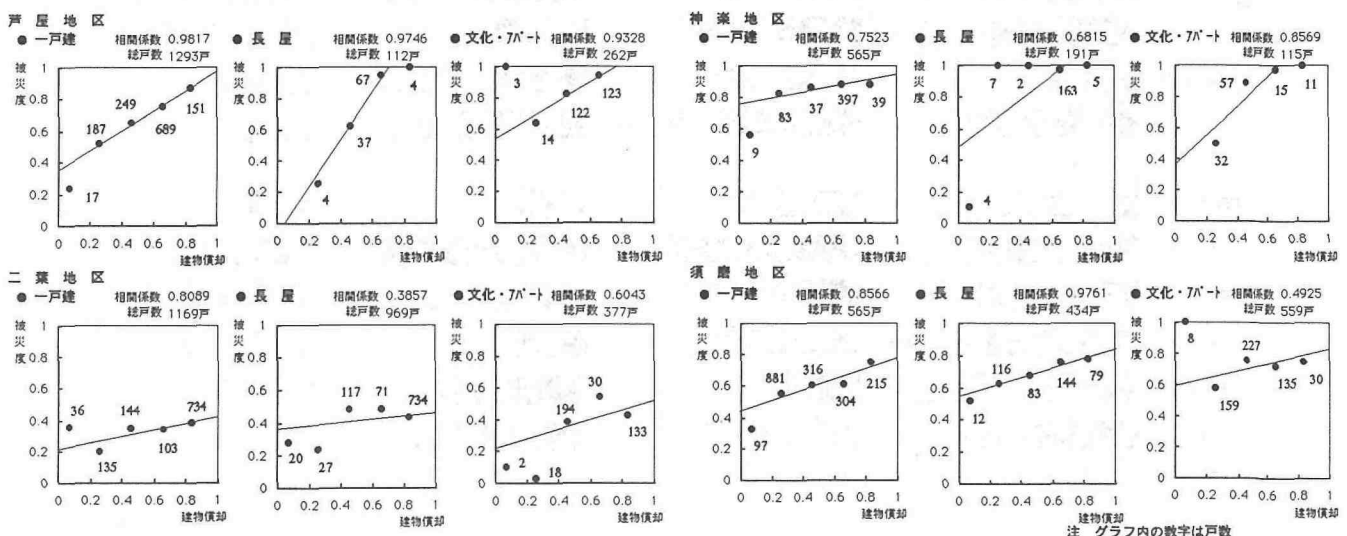
図一七 地区別住宅形式別にみた木造住宅の建築時期と被災度の関係

図一七は地区別住宅形式別にみた木造住宅の建築時期と被災度の関係を示したものである。前述した木造住宅と同様の傾向がみられるがより明確である。神楽地区は長屋の被害はほぼ1.0をはじめ、新しい建築時期のものを除くと壊滅である。芦屋地区では建築時期と被害の関係が明瞭で須磨も同じ傾向である。二葉地区は戸建て、長

屋、文化住宅・アパートとも被害は小さい。
