## 126. 木造密集市街地の細街路、狭小宅地における住宅再建の困難性に関する研究

— 阪神大震災・白地地域の西須磨地区におけるケーススタディ —

A Study on the Difficulty of Housing Reconstruction in Small Sites Facing on Narrow Roads of Densely Built - Up Areas with Wooden Structures

安藤元夫\*・幸田 稔\*・坂本滋之\*\*

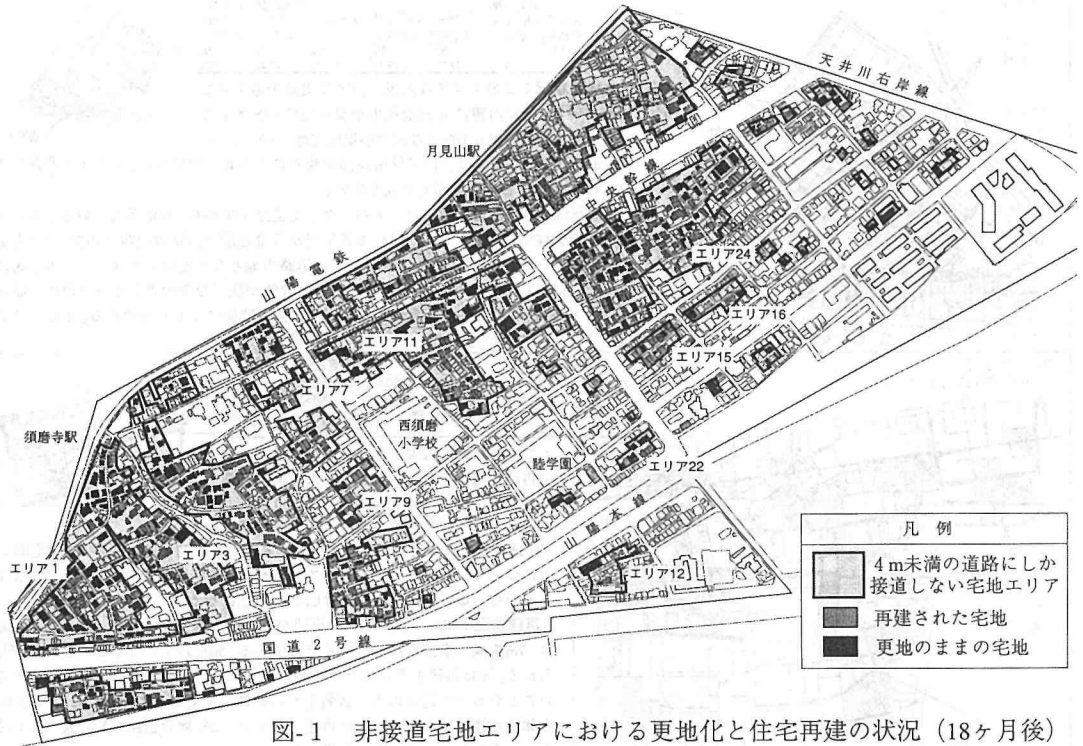
図-1 非接道宅地エリアにおける更地化と住宅再建の状況 (18ヶ月後)

非接道宅地エリア（最小2宅地が連坦）の分布を示したのが図-1である。エリアは最大325宅地といった大規模なものから2宅地のものまで、計36エリアあった。70宅地以上を大規模、10宅地以上を中規模、10宅地未満を小規模非接道エリアとすると、それぞれ8、13、16エリアという分布になる。大規模エリアは、地区西部、および北東部にかけて広がっている。中、小規模エリアは東南部の戦災復興区画整理区域に点在しているのと、西須磨小学校西を南北に走る離宮道の西側に分布している。大規模エリア8つの内7つまでが100宅地以上であり、基盤が整備されていない状況が分かる。宅地規模と住宅
